Wasser- und  
Schiffahrtsverwaltung  
des Bundes

# Rapport

over het verloop en de oorzaken van het ongeval van  
het motortankschip de „Waldhof“ op 13 januari 2011 op  
de Middenrijn (kmr. 553,75)

## **SAMENVATTING**

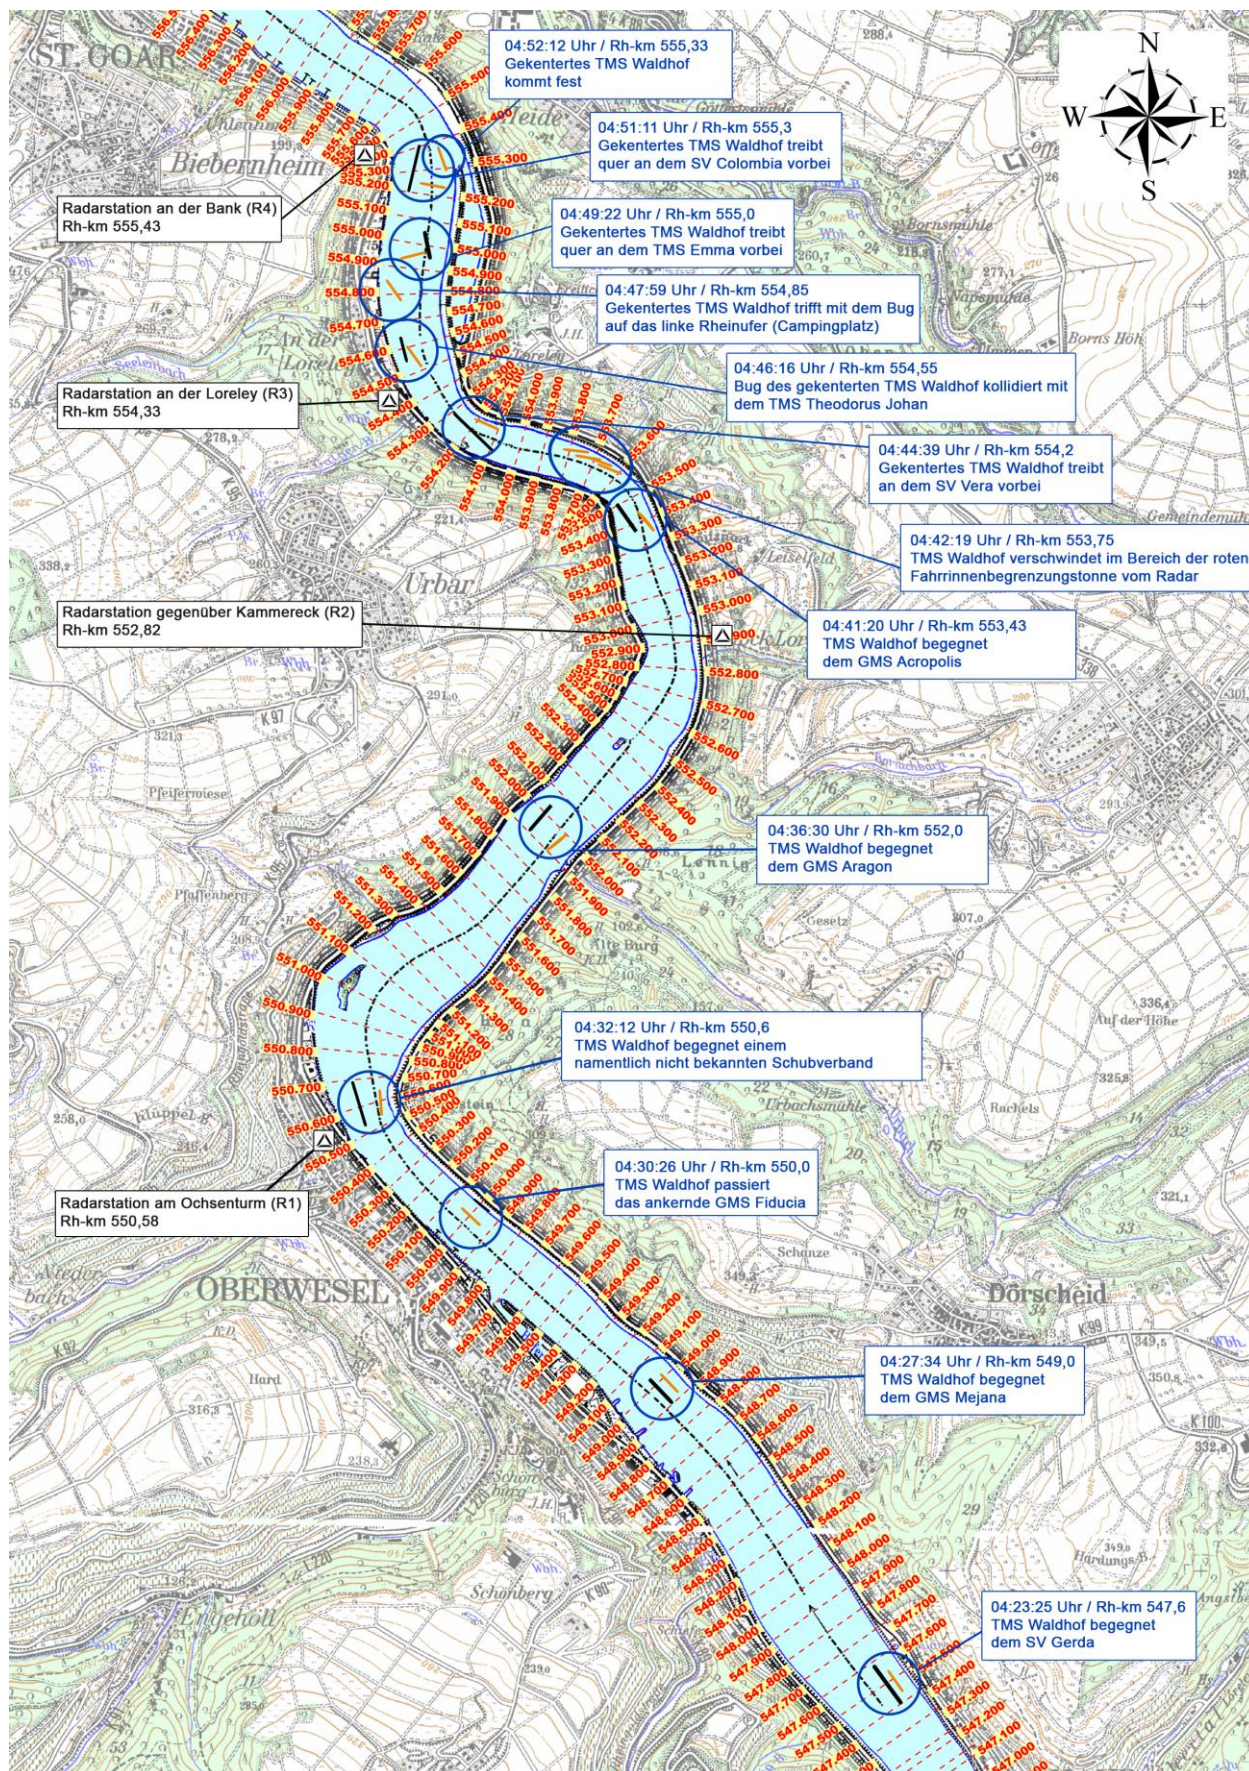
| 04 : 23 :25 u / kmr. 547,6 | TMS Waldhof ontmoet het duwstel Gerda |
| 04 :27 :34 u / kmr. 549,0 | TMS Waldhof ontmoet het motorvrachtschip Mejana |
| 04 :30 :26 u / kmr. 550,0 | TMS <sub>Waldhof</sub> passeert het voor anker liggende motorvrachtschip Fiducia |
| 04 :32 :12 u / kmr. 550,6 | TMS Waldhof ontmoet een duwstel waarvan de naam niet bekend is |
| 04 :36 :30 u / kmr. 552,0 | TMS Waldhof ontmoet het motorvrachtschip Aragon |
| 04 :41 :20 u / kmr. 553,43 | TMS Waldhof ontmoet het motorvrachtschip Acropolis |
| 04 :42 :19 u / kmr. 553,75 | TMS Waldhof verdwijnt in de buurt van de rode afscheidingston van de radar |
| 04 :44 :39 u / kmr. 554,2 | Het gekapseisde TMS Waldhof drijft langs het duwstel Vera |
| 04 :46:16 u / kmr. 554,55 | De boeg van het gekapseisde TMS Waldhof botst tegen het TMS Theodorus Johan |
| 04 :47 :59 u / kmr. 554,85 | Het gekapseisde TMS Waldhof raakt met de boeg de linker Rijn-oever (campingplaats) |
| 04 :49 :22 u / kmr. 555,0 | Het gekapseisde TMS Waldhof drijft haaks op de stroming langs het TMS Emma |
| 04 :51 :11 u / kmr. 555,3 | Het gekapseisde TMS Waldhof drijft haaks op de stroming langs het duwstel Colombia |
| 04 :52 :12 u / kmr. 555,33 | Het gekapseisde TMS Waldhof loopt aan de grond |
