Retour d'expériences sur des actions de renaturation de berge

Service Navigation Nord Est

24-25 avril 2008

Exemples de réalisations sur la Moselle

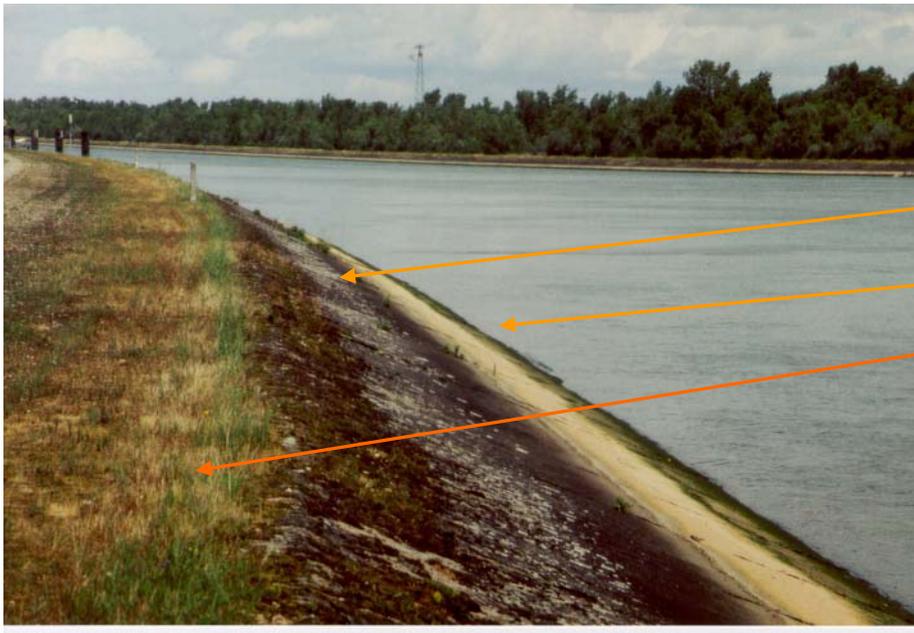
Le Rhin

- Berges bétonnées
- Berges rectilignes
- Absence de végétation

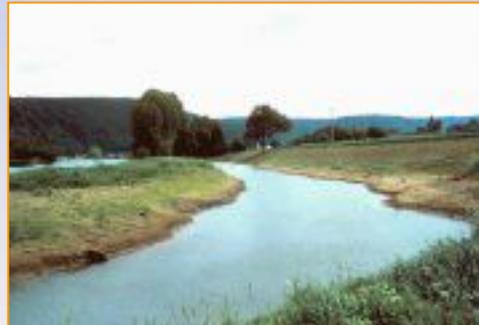
Lit majeur:

Recréation de bras morts, de zones humides latérales...

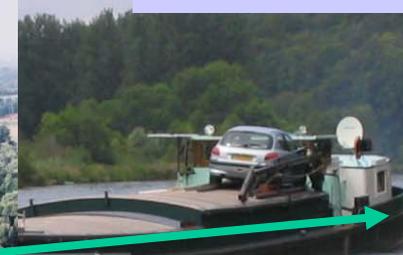
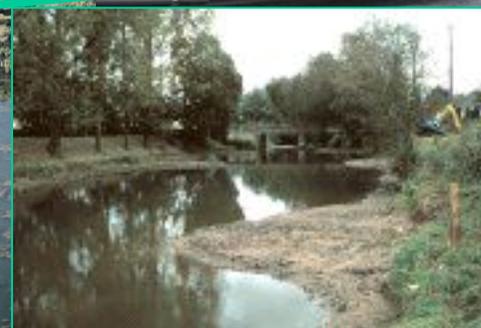
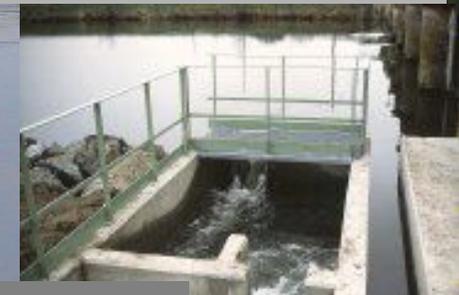
Lit mineur:

Diversification, épis, franchissabilité des ouvrages.

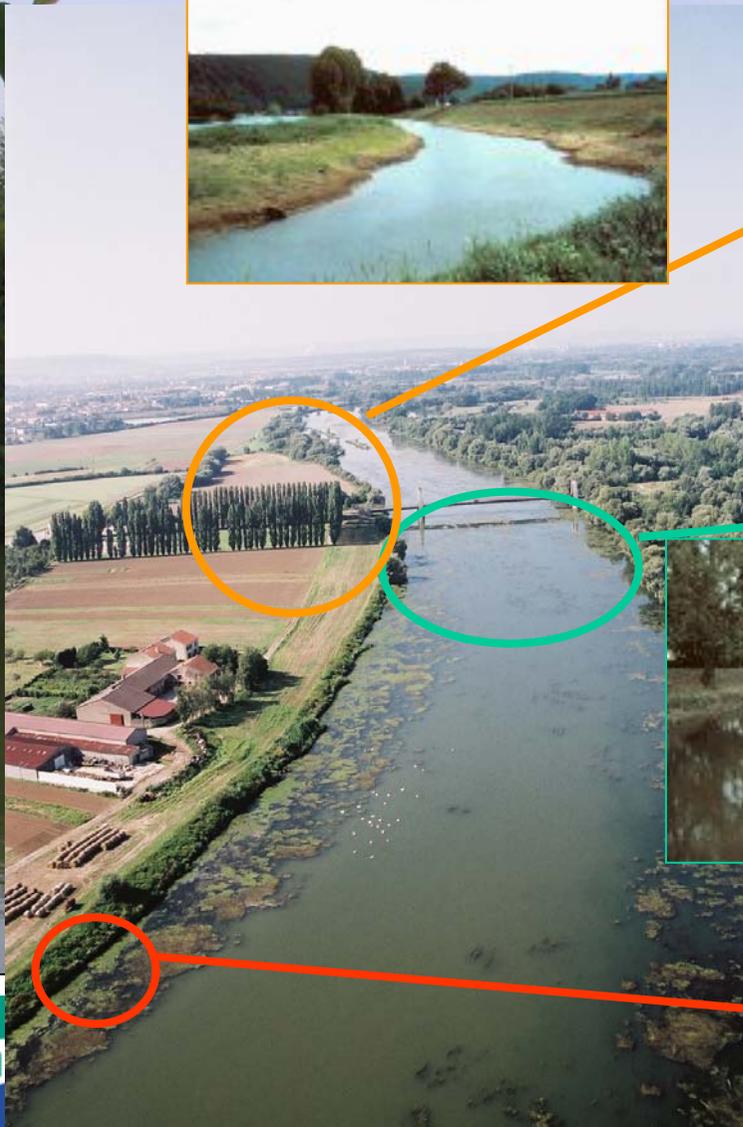
Berges:

Restauration, diversification, plantation, gestion des érosions...

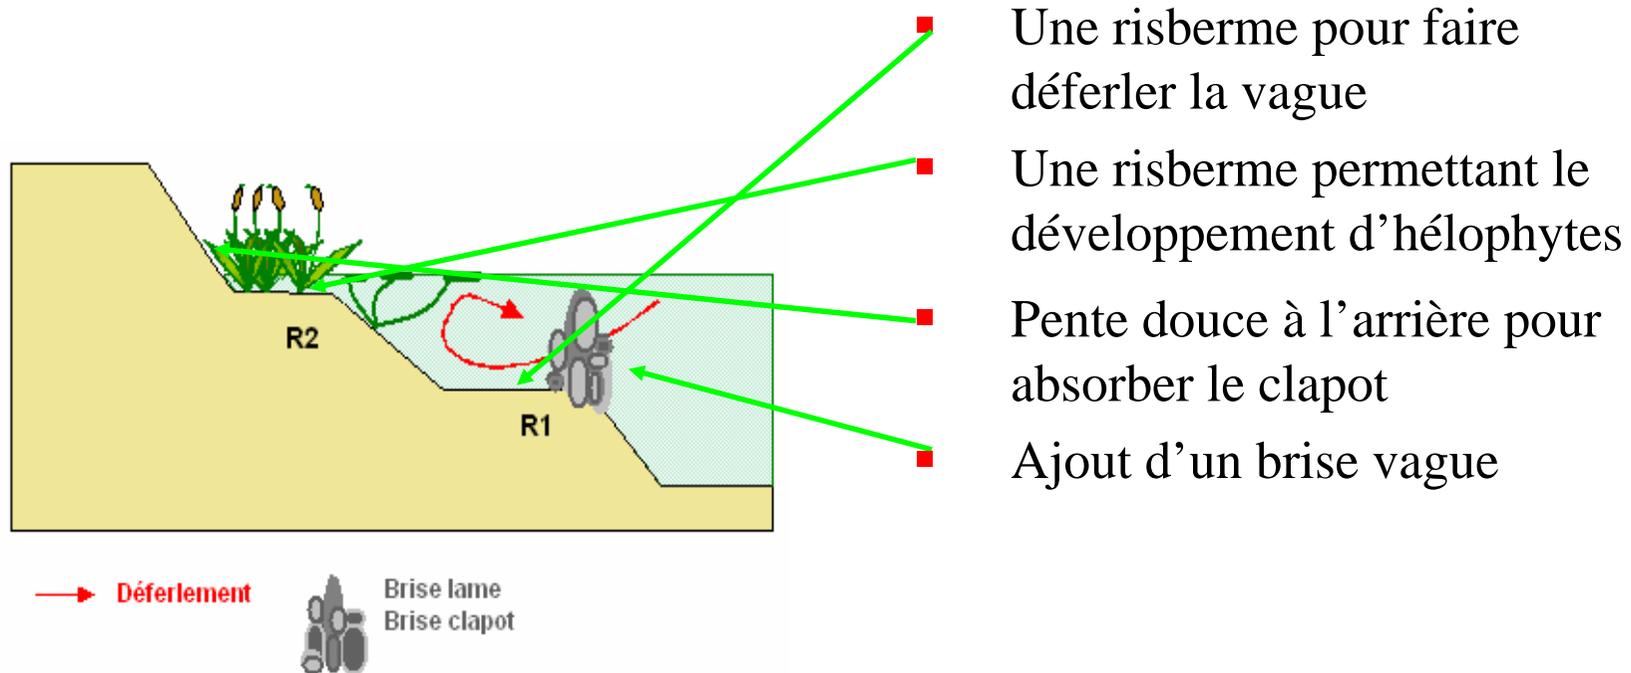
Profil idéal de berge

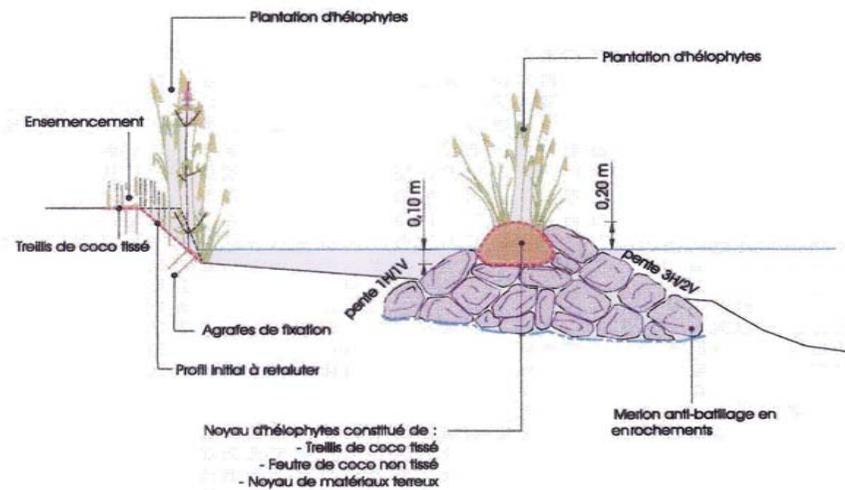
MERLON ANTI BATILLAGE AVEC FASCINE D'HELOPHYTES

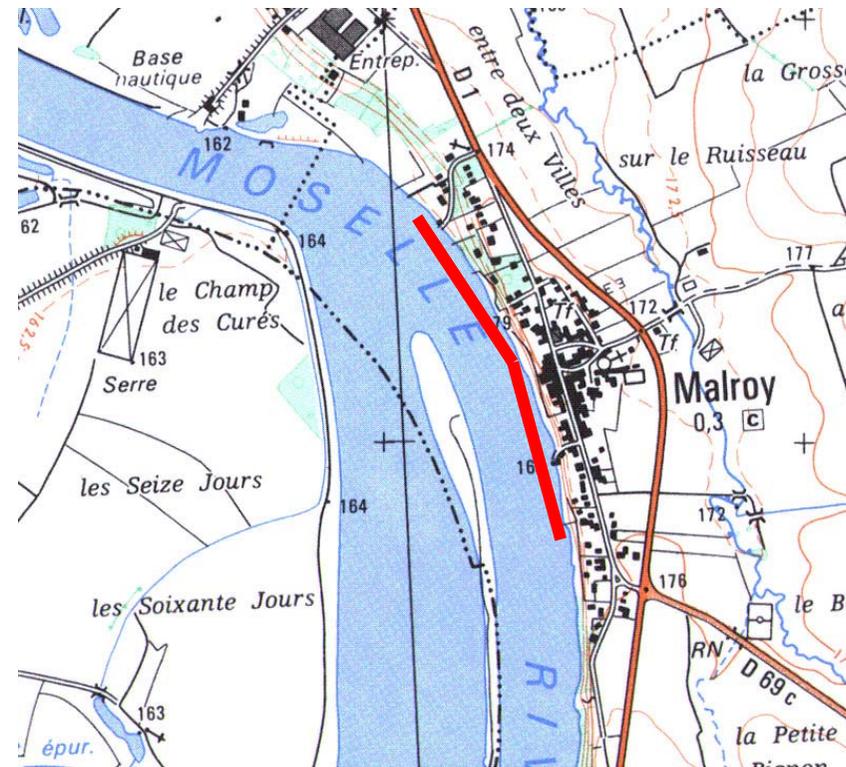
- Moselle canalisée : Malroy
- Travaux réalisés en 2001
